江西铜业股份有限公司城门山铜矿  
刘家沟尾矿库改建工程  
安全预评价报告  
(终稿)

江西赣安安全生产科学技术咨询服务中心  
APJ-(赣)-002

# 江西铜业股份有限公司城门山铜矿 刘家沟尾矿库改建工程

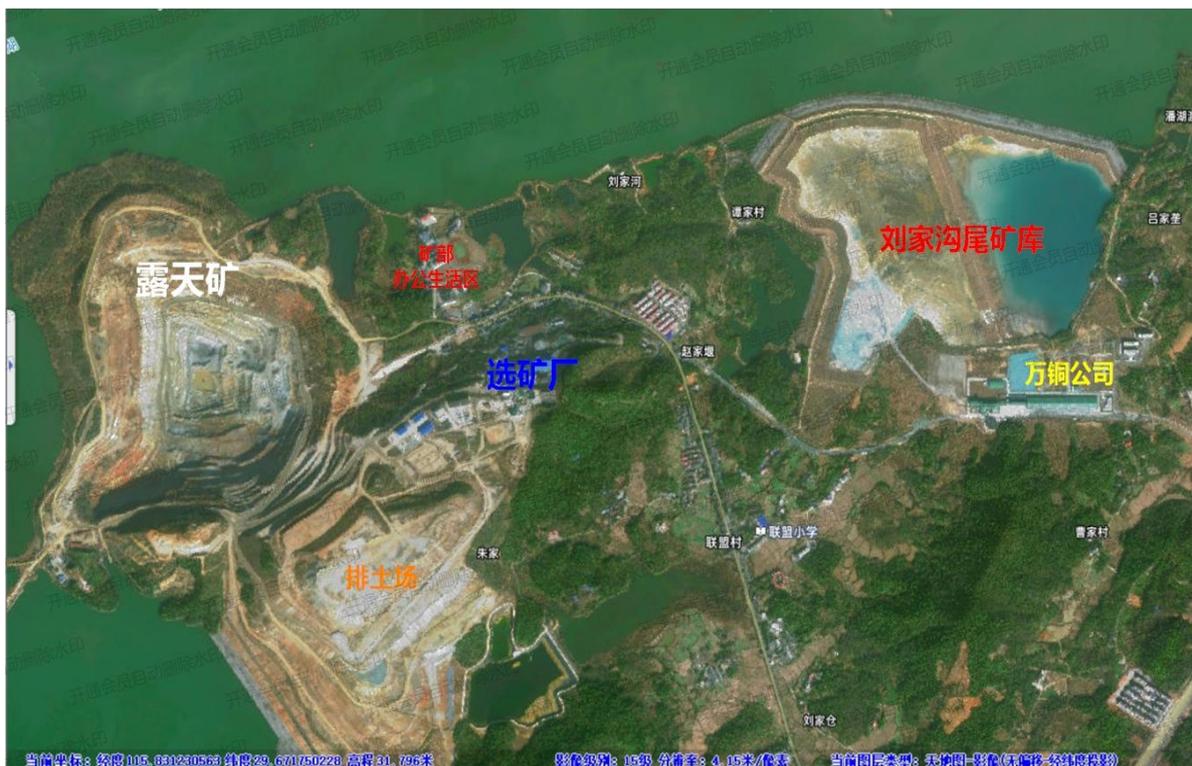
图 2-2 刘家沟尾矿库周边环境图

刘家沟尾矿库位于赛湖南侧湖汉内，在原熊家凹尾矿库和原凤爪沟尾矿库的北侧，距选矿厂东北方向直线距离 1.9km。在距离原凤爪沟尾矿库拦挡主坝下游约 1.02km 处有一条当地群众 70 年代修建的老土堤，原凤爪沟尾矿库拦挡主坝与老土堤之间的区域叫刘家沟。老土堤外的水域叫赛湖。库区外围 1km 有柴桑区~矿区公路贯穿，交通较便利。项目区经济以农业及渔业为主，主产粮、棉、油、竹木，劳动力充足。

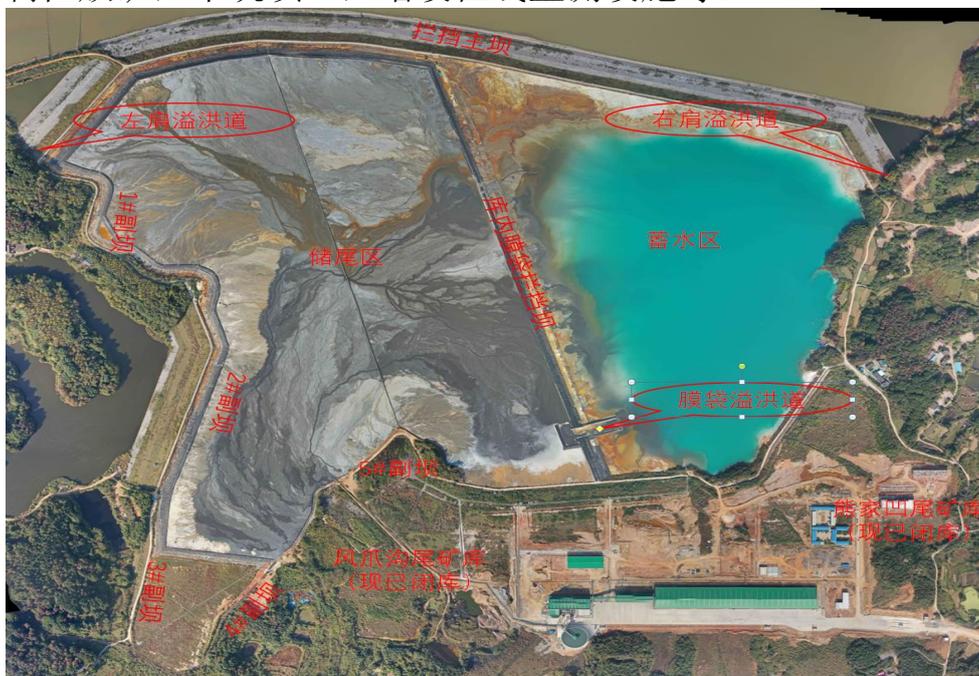
图 2-3 刘家沟尾矿库周边环境分布图

本次改建工程是在现刘家沟尾矿库库址基础上，保持现有的尾矿坝（拦挡主坝、1 号副坝、2 号副坝、3 号副坝、4 号副坝、5 号副坝、库内膜袋拦

挡坝、周边膜袋子坝)、溢洪道(左溢洪道、紧急溢洪道、膜袋溢洪道)、安全监测设施(人工观测设施、在线监测设施)、安全标志、照明设施、入库道路的状态(如尾矿坝的设置位置、坝型、筑坝材料、结构尺寸、使用功能等,溢洪道的设置位置、结构尺寸、使用功能等,安全监测设施的设置位置、型号规格、使用功能等,安全标志、照明设施、入库道路的设置位置、数量等)不变,主要对现储尾区进行平整、修沟、复绿治理,不再进行干式尾矿排放入库、机械筑坝;将现蓄水区则改成湿排尾矿堆存区(仅限制性放矿,不筑坝),增设在线监测设施等。

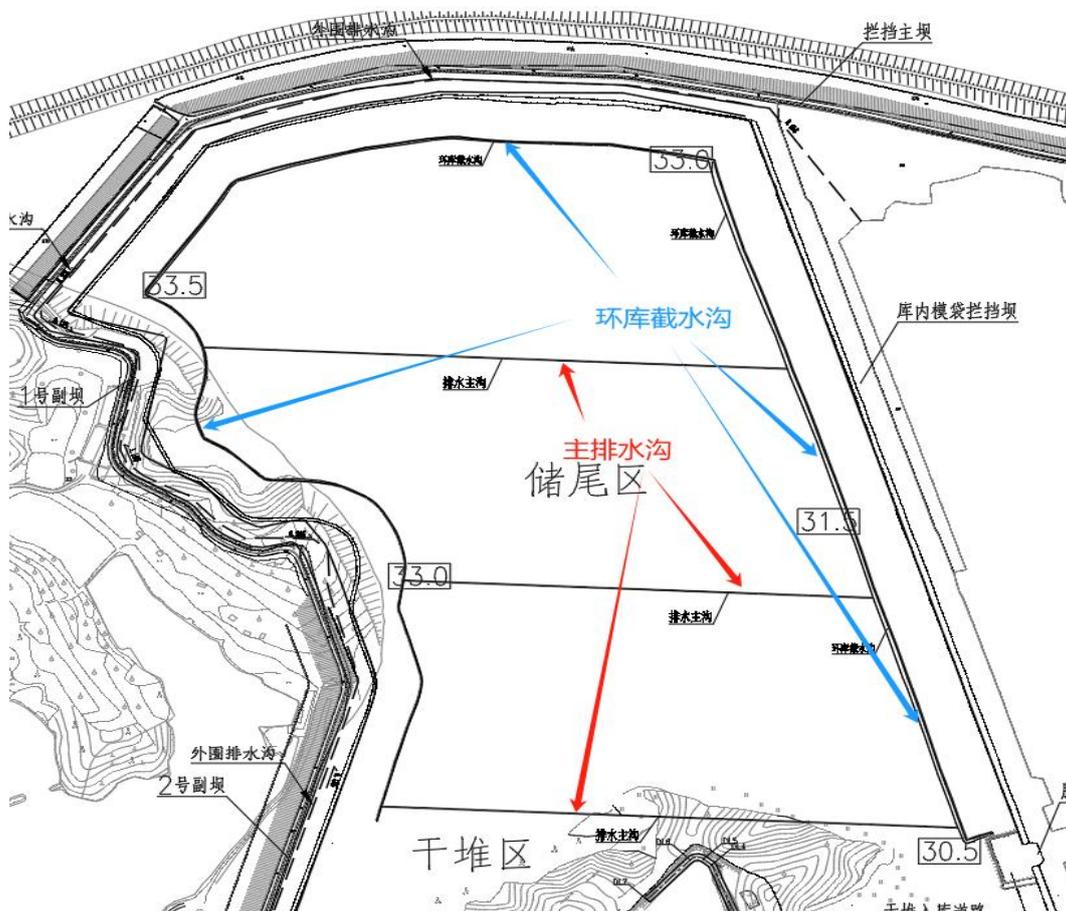
图 2-4 截、排水沟平面布置示意图

顶部0.3m级配碎石换填找平),再铺10cm厚C15素砼垫层。排水沟每隔1525m 设一道伸缩缝(沉降缝),用沥青麻绳填塞,并使用钢板止水带。

截、排水沟平面布置如下图:

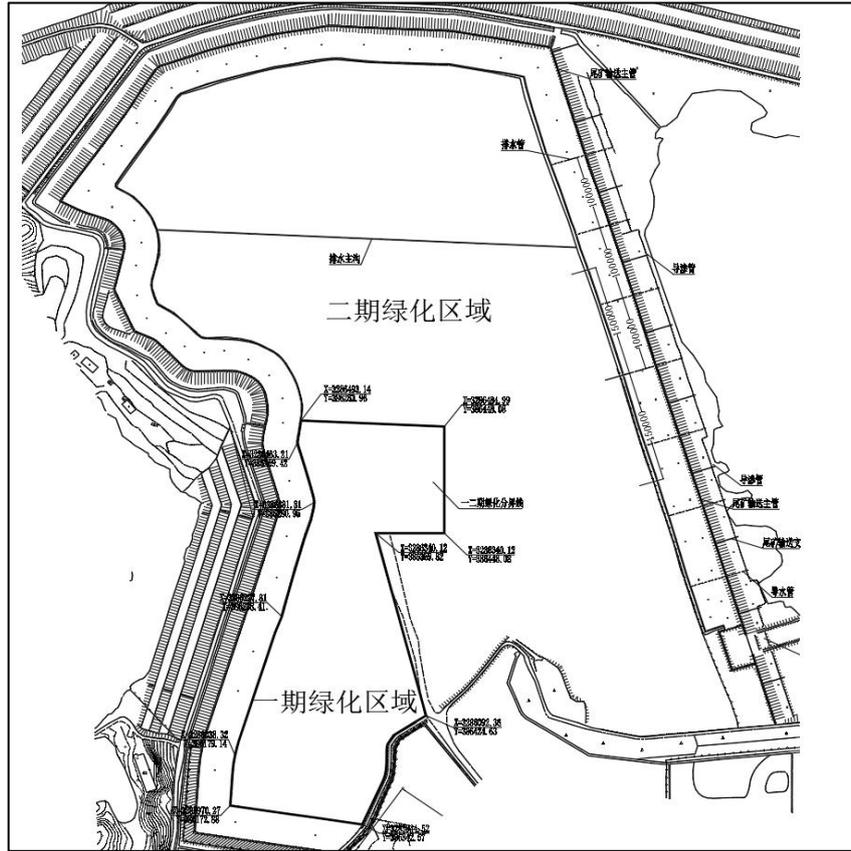
图 2-5 生态复绿分区示意图

对场地进行整理及土壤改良后,进行场地生态恢复工程,以植被恢复工程为主,兼顾景观工程及附属工程。治理区以速生先锋植物为主,选择耐阴性植物,迅速固土蓄水、遮荫防晒、改良土壤。本次储尾区复绿采用无土复绿方式,复绿面积约 $46.62 \times 10^4 m^2$ 。考虑到复绿面积较大,先对库西南侧现有干堆区进行复绿,复绿面积约 $9.21 \times 10^4 m^2$ 。

生态复绿分区如下图。

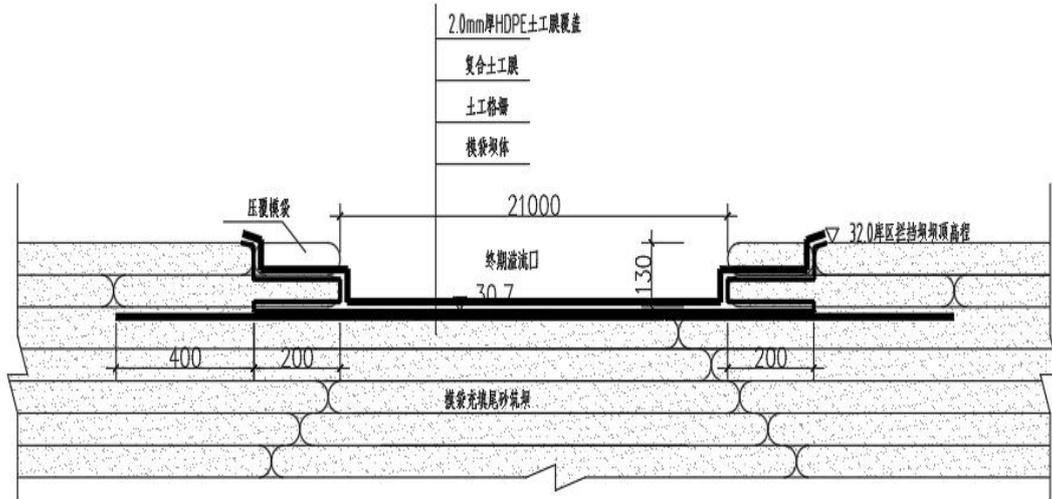
图 2-6 库内膜袋溢洪道修复示意图

库内膜袋溢洪道主要是在库内膜袋拦挡坝上预留缺口后，在溢流面采用复合土工膜进行保护形成。考虑到运行时间较长，且采用混凝土块进行压重，复合土工膜多有老化及破损，本次拟采用覆盖2.0mm厚HDPE膜对其进行保护。

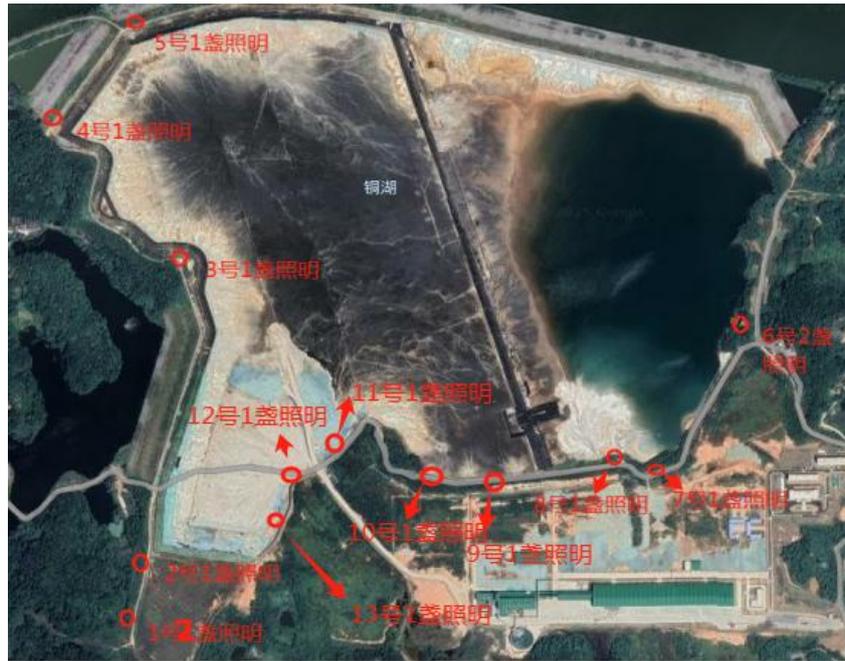
图2-7 照明新增分布示意图

目前尾矿库拦挡主坝、2号副坝及储尾区设有照明设施。结合尾矿库改建后运行管理要求，需在库内膜袋拦挡坝、拦挡主坝上设置照明设施，同时在尾矿库回水区附近及尾矿库南侧道路增设照明设施。

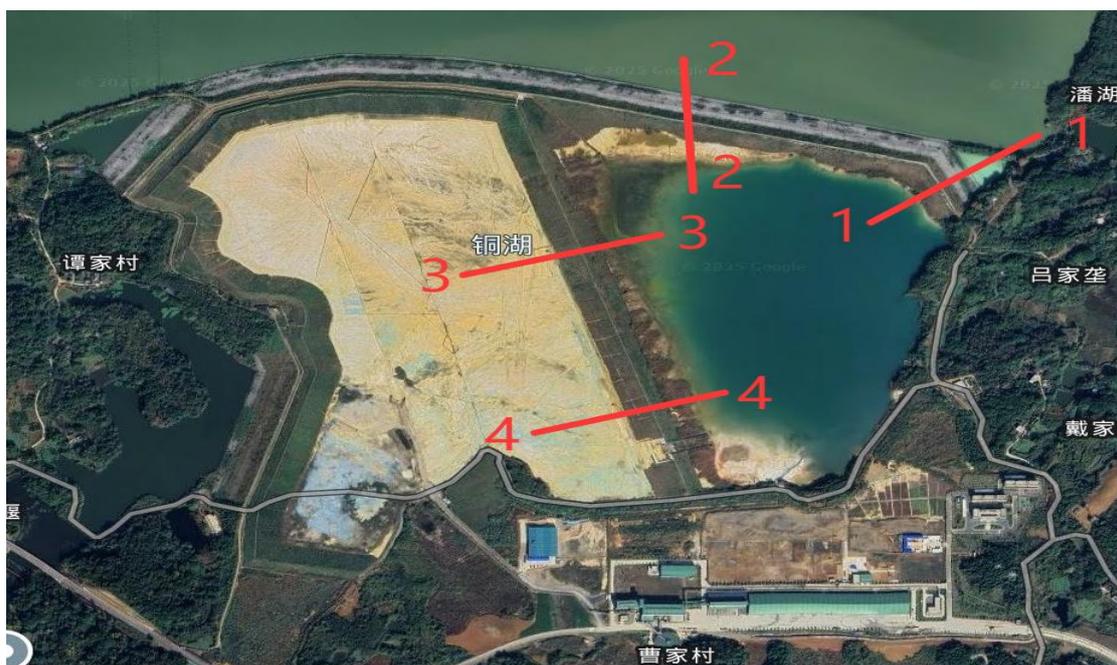
图 3-1 计算剖面位置分布图

刘家沟尾矿库湿排区东面、北面、西面下游均长期蓄水，南面为原熊家凹、凤爪沟尾矿库。本次稳定分析按最危险原则共取 4 个剖面。

湿排区拦挡坝取 1-1、2-2 两个剖面，库内膜袋拦挡坝取 3-3、4-4 两个剖面。剖面位置分布图如图 3-1 所示。

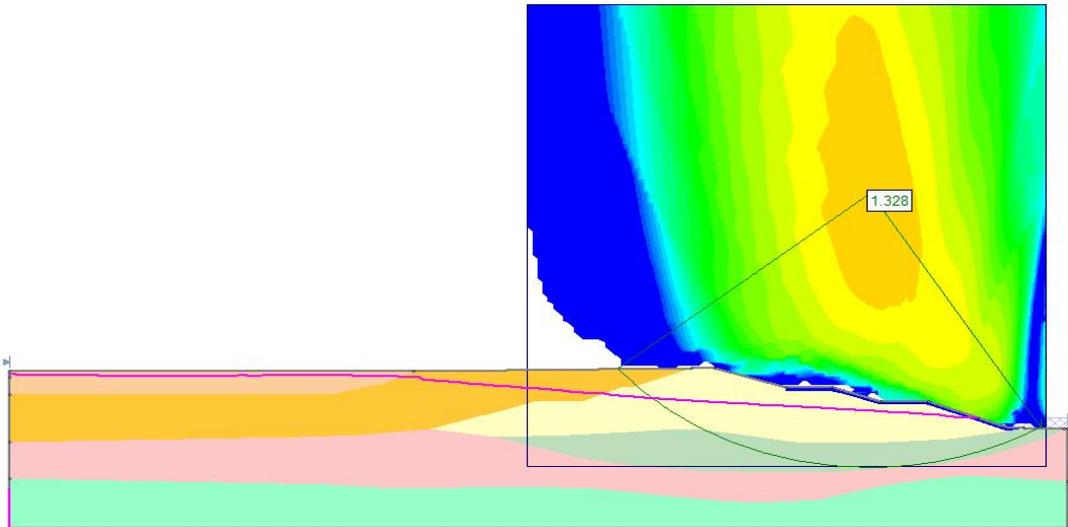
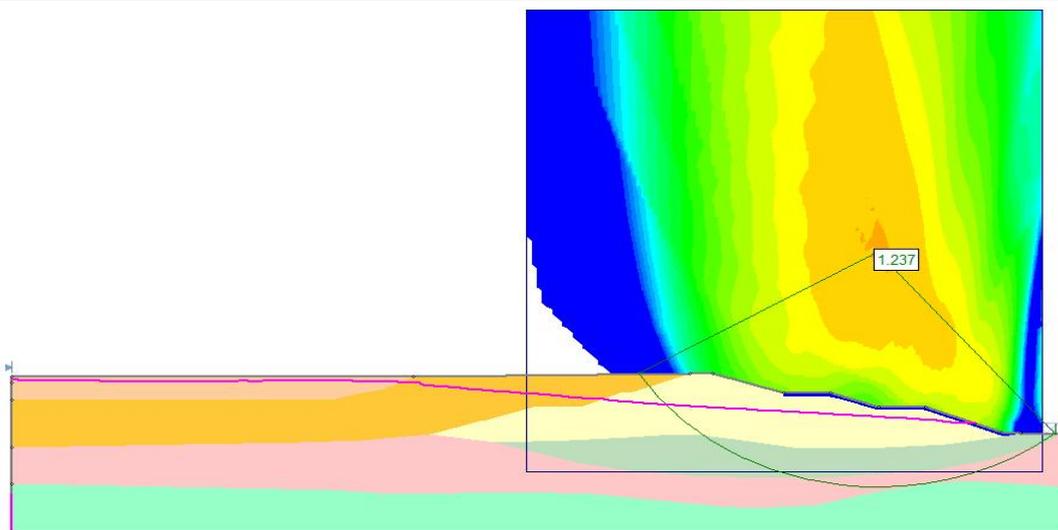
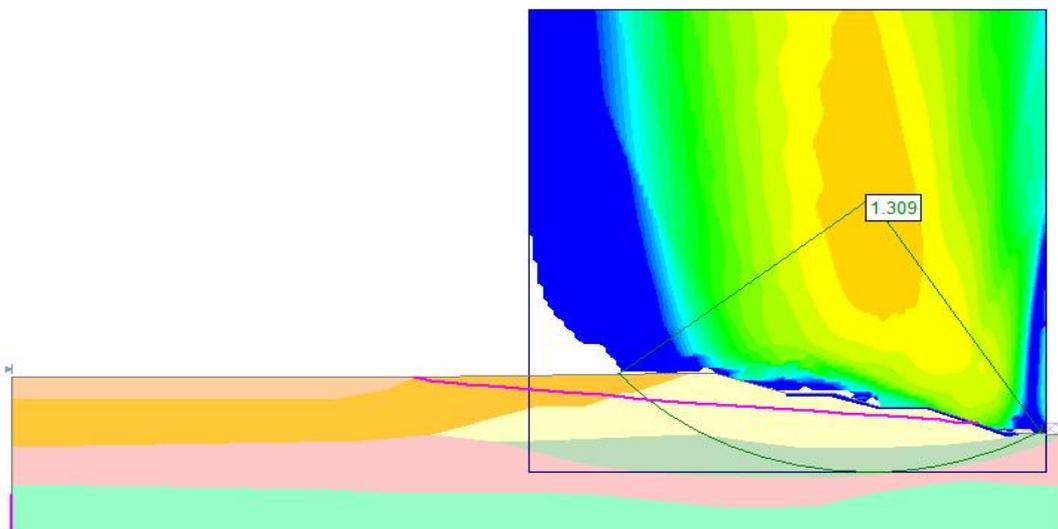
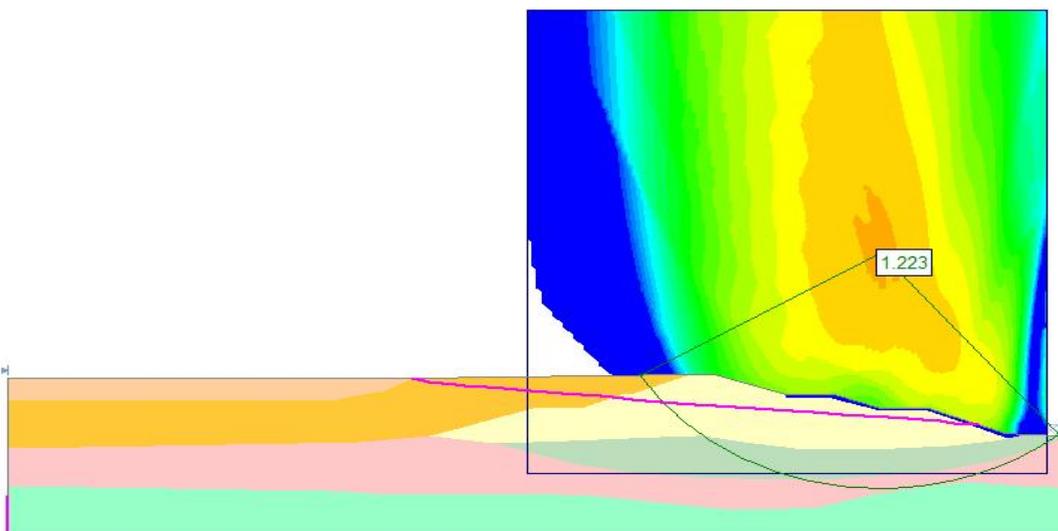
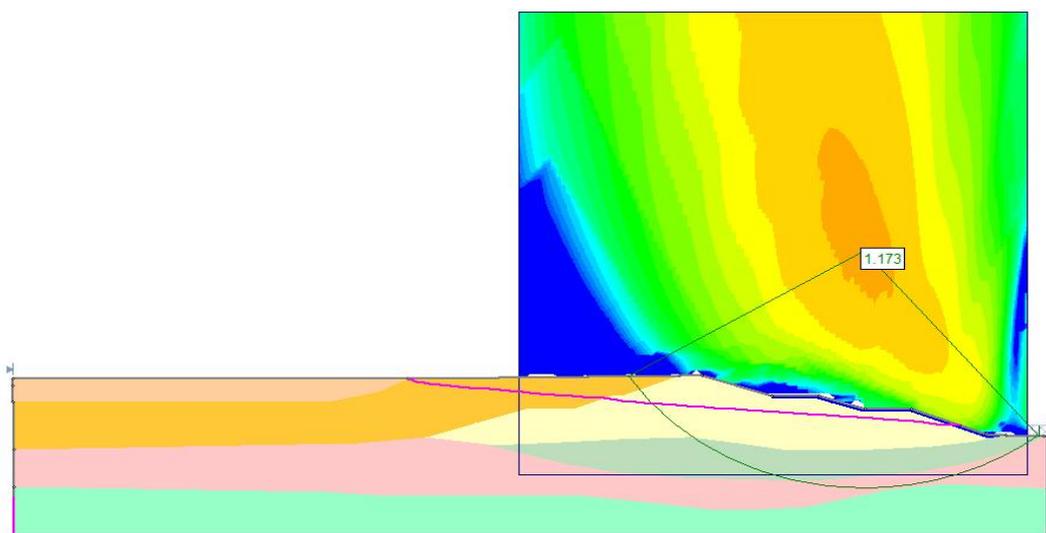
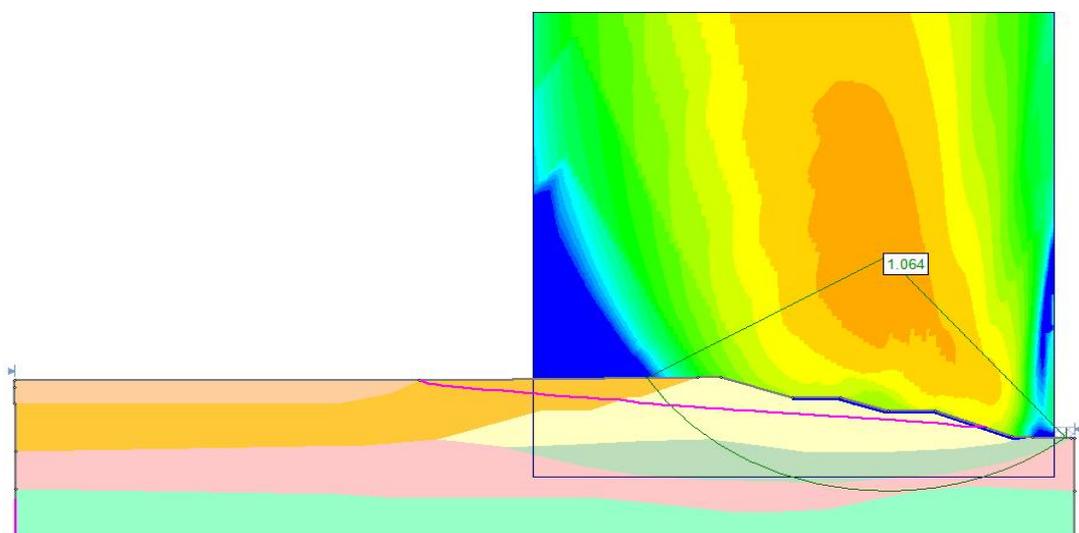
图 3-2 拦挡主坝 1-1 剖面正常工况毕肖普法计算结果图

图 3-3 拦挡主坝 1-1 剖面正常工况瑞典圆弧法计算结果图

图 3-4 拦挡主坝 1-1 剖面洪水工况毕肖普法计算结果图

图 3-5 拦挡主坝 1-1 剖面洪水工况瑞典圆弧法计算结果图

图 3-6 拦挡主坝 1-1 剖面特殊工况毕肖普法计算结果图

图 3-7 拦挡主坝 1-1 剖面特殊工况瑞典圆弧法计算结果图

本次设计采用加拿大专业边坡稳定分析软件 slide6.0，进行稳定分析，对最不利断面在各种工况条件下搜索最危险圆弧。下游均采用常年水位，其计算结果见下表，附图见图 3-2~图 3-25。

工作状况		正常运行	洪水运行	特殊运行
瑞典 圆弧法	拦挡主坝 1-1	1.237	1.223	1.064
	拦挡主坝 2-2	1.314	1.267	1.086
	库内膜袋拦挡坝 3-3	4.074	3.892	2.361
	库内膜袋拦挡坝 4-4	3.217	3.082	1.908
	规范值	1.20	1.10	1.05
简化 毕肖普法	拦挡主坝 1-1	1.328	1.309	1.173
	拦挡主坝 2-2	1.462	1.401	1.203
	库内膜袋拦挡坝 3-3	4.856	4.560	2.685
	库内膜袋拦挡坝 4-4	3.738	3.543	2.200
	规范值	1.30	1.20	1.15

根据稳定计算得出的结果可知，改建后的拦挡主坝、库内膜袋拦挡坝在三种运行工况下，按瑞典圆弧法以及简化毕肖普法计算出的坝体稳定系数均能满足相关规范安全要求。

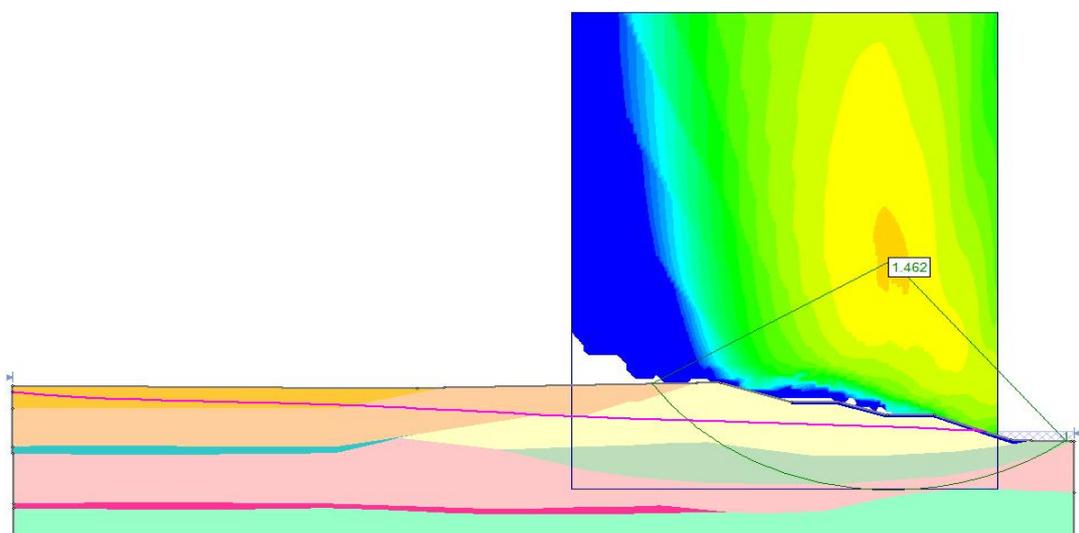
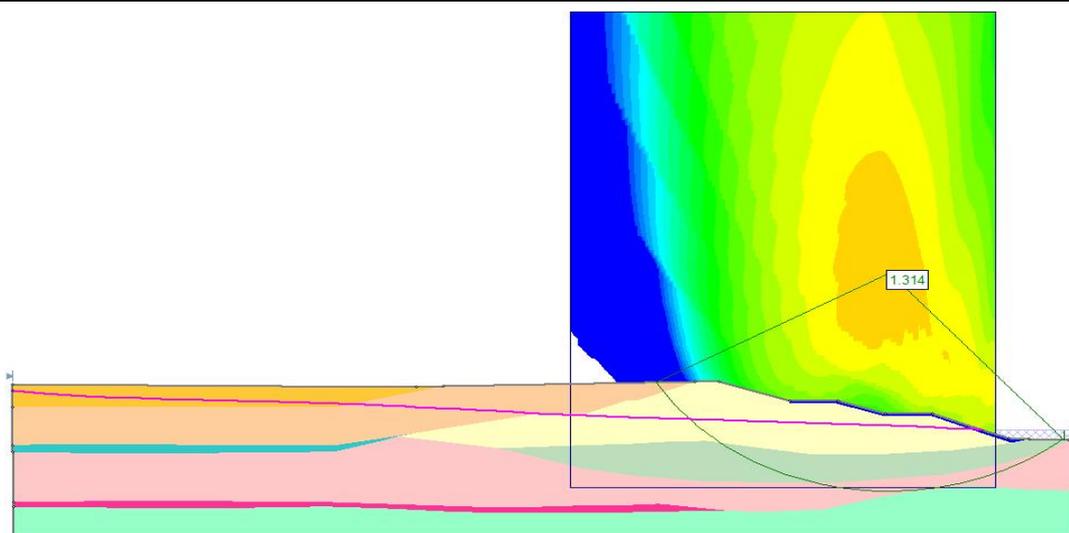
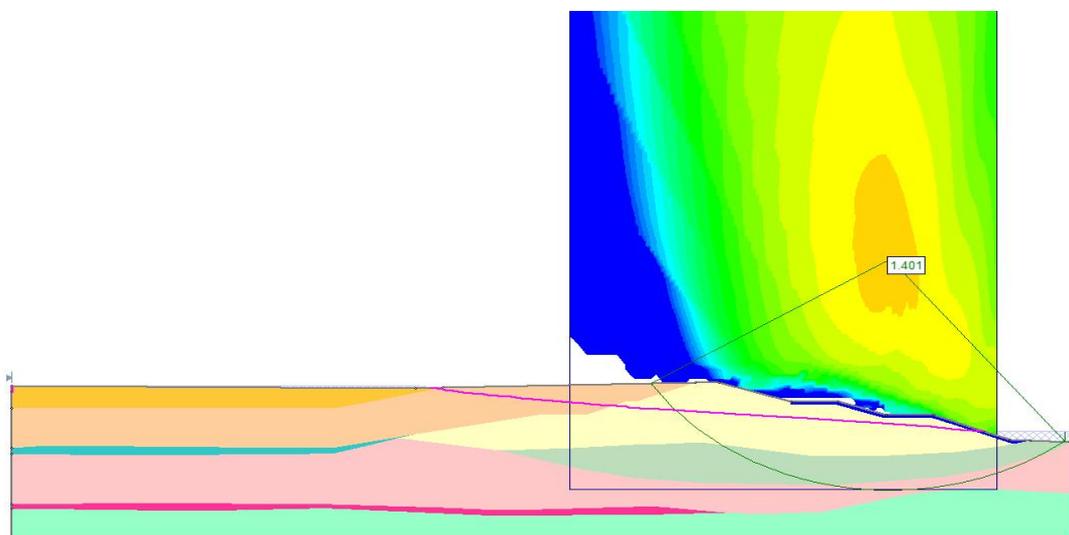
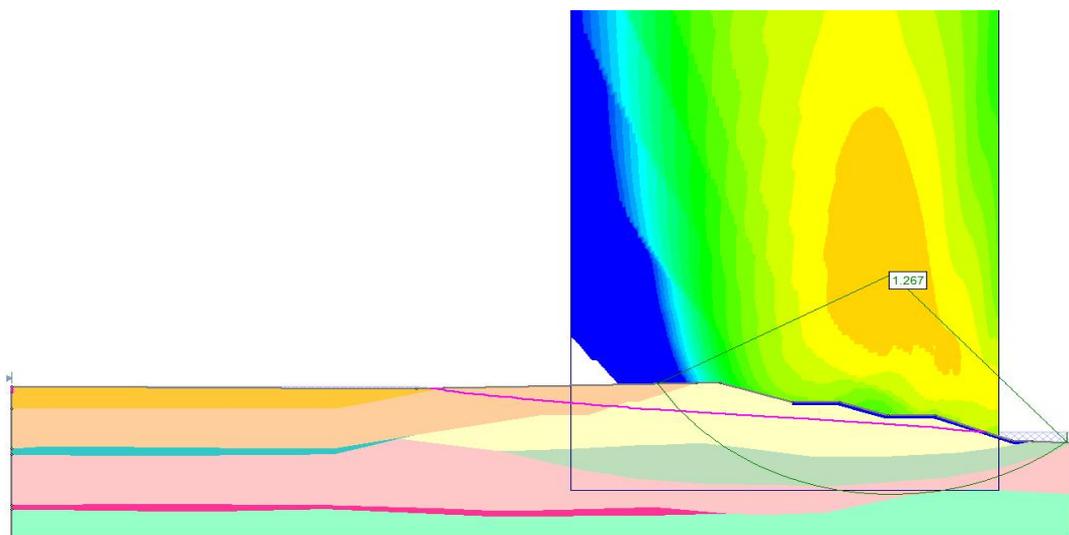
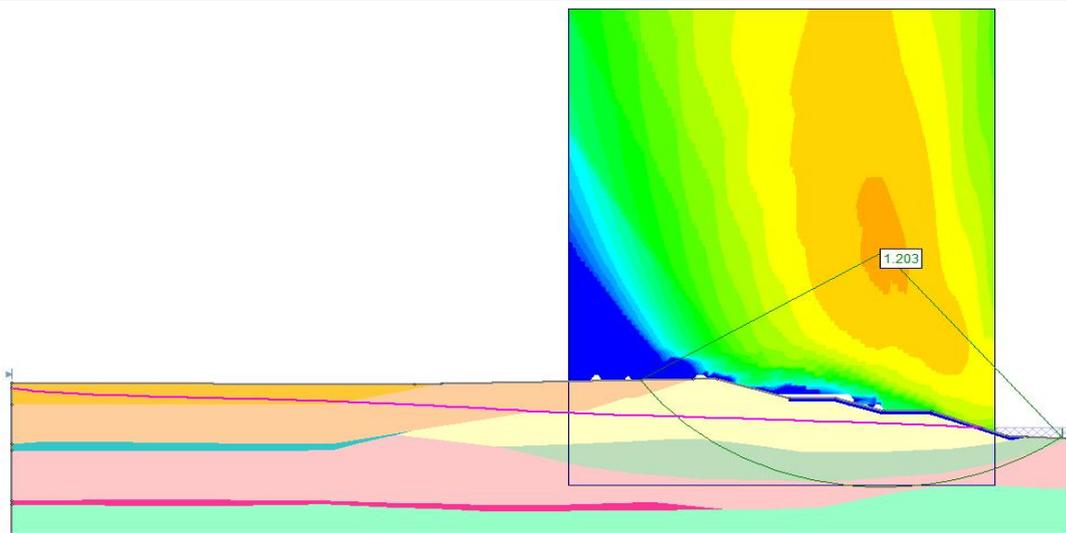
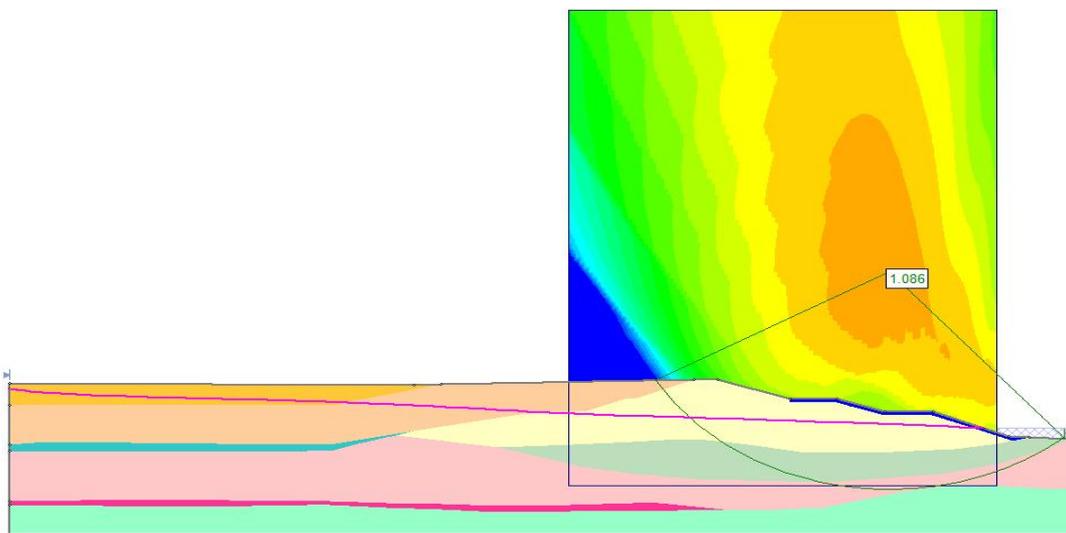
图 3-8 拦挡主坝 2-2 剖面正常工况毕肖普法计算结果图

图 3-9 拦挡主坝 2-2 剖面正常工况瑞典圆弧法计算结果图

图 3-10 拦挡主坝 2-2 剖面洪水工况毕肖普法计算结果图

图 3-11 拦挡主坝 2-2 剖面洪水工况瑞典圆弧法计算结果图

图 3-12 拦挡主坝 2-2 剖面特殊工况毕肖普法计算结果图

图 3-13 拦挡主坝 2-2 剖面特殊工况瑞典圆弧法计算结果图

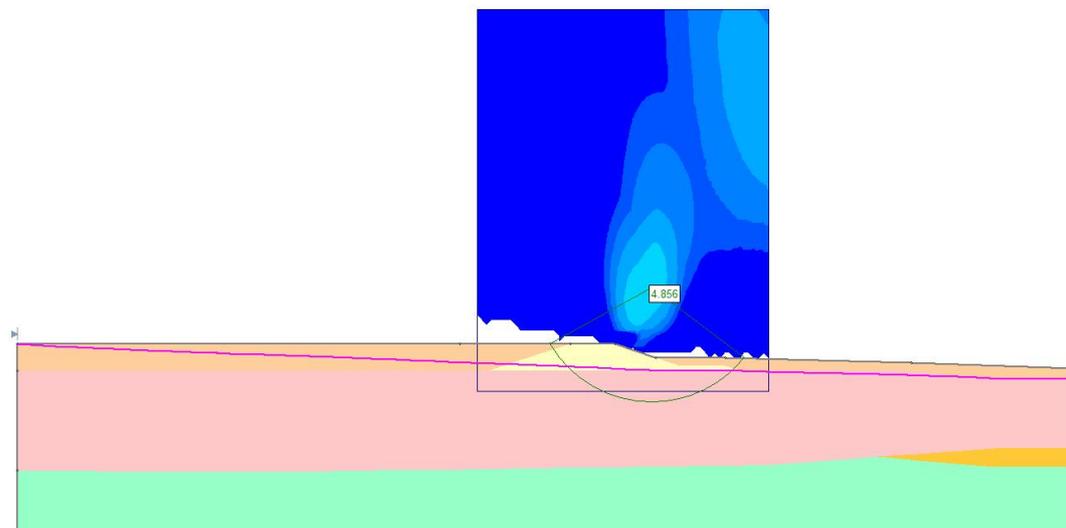
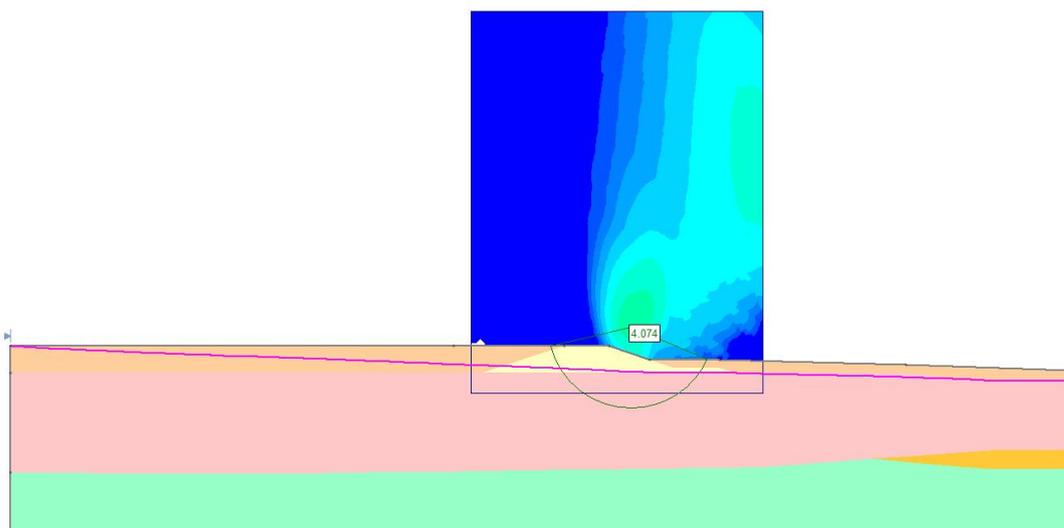
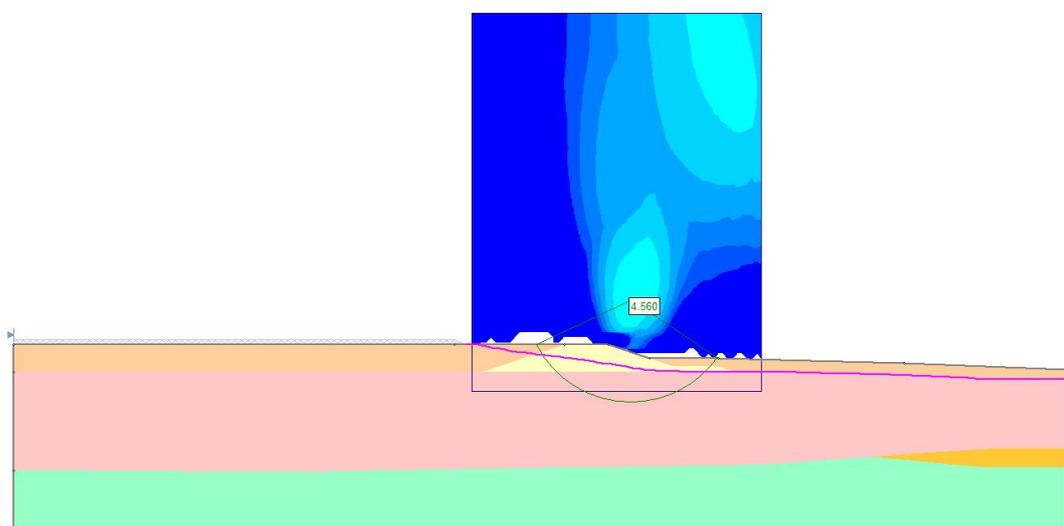
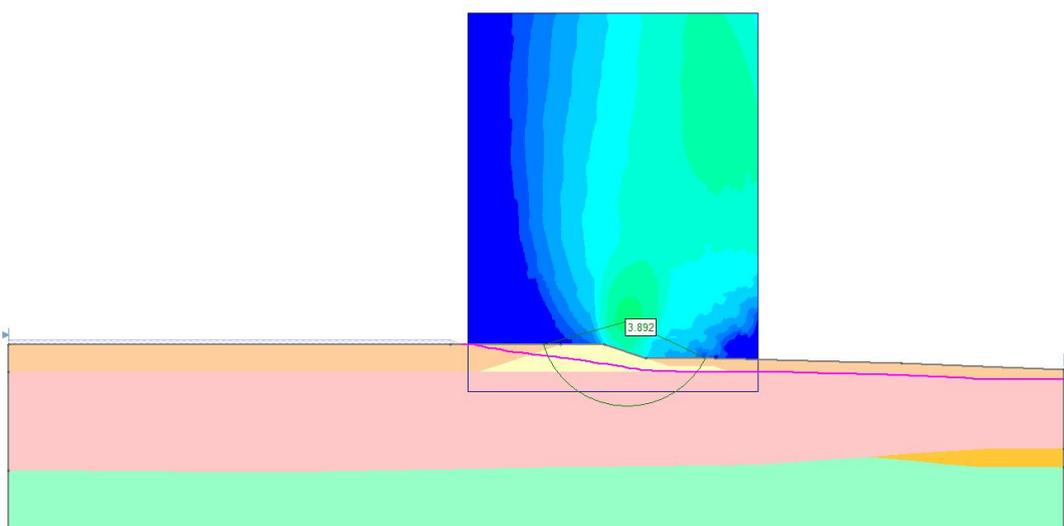
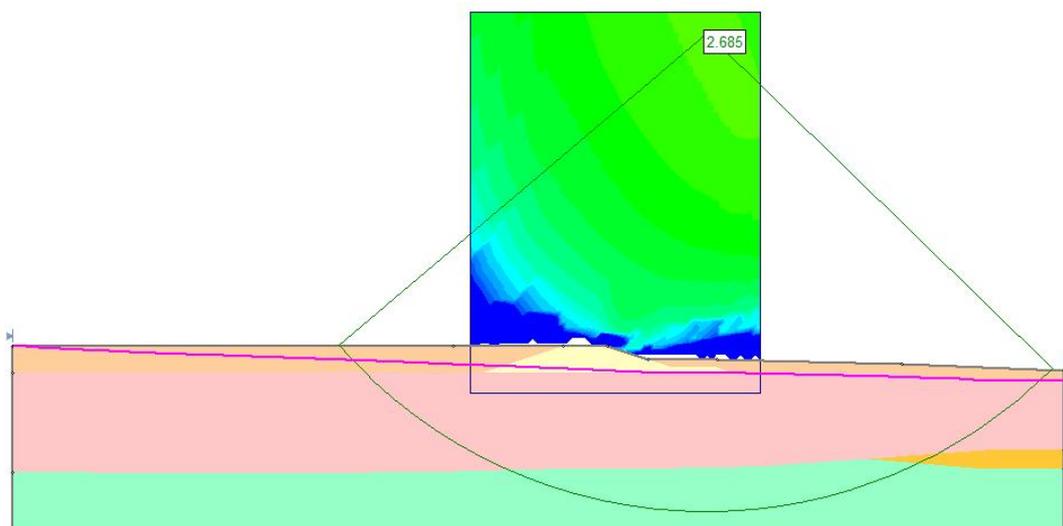
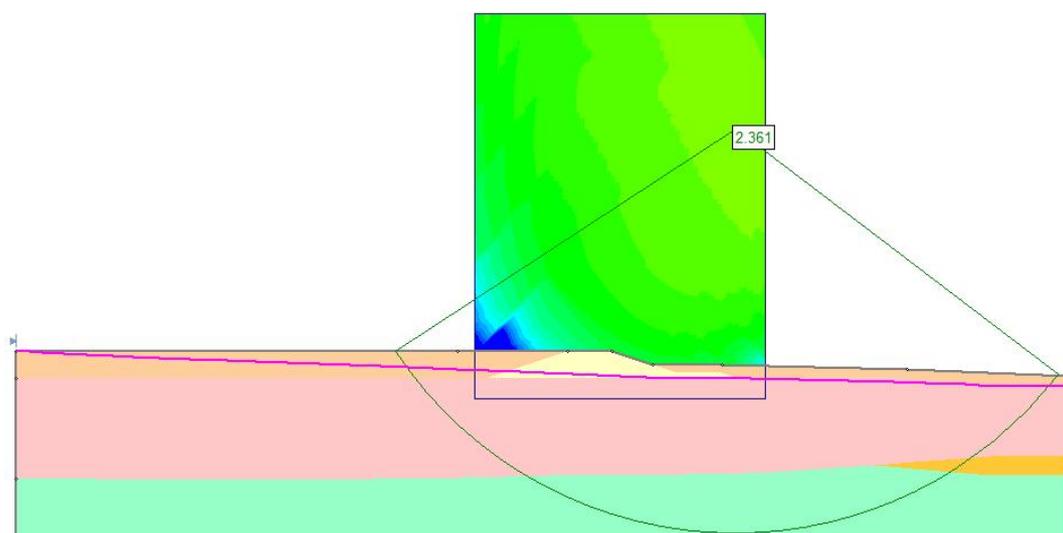
图 3-14 膜袋拦挡坝 3-3 剖面正常工况毕肖普法计算结果图

图 3-15 膜袋拦挡坝 3-3 剖面正常工况瑞典圆弧法计算结果图

图 3-16 膜袋拦挡坝 3-3 剖面洪水工况毕肖普法计算结果图

图 3-17 膜袋拦挡坝 3-3 剖面洪水工况瑞典圆弧法计算结果图

图 3-18 膜袋拦挡坝 3-3 剖面特殊工况毕肖普法计算结果图

图 3-19 膜袋拦挡坝 3-3 剖面特殊工况瑞典圆弧法计算结果图

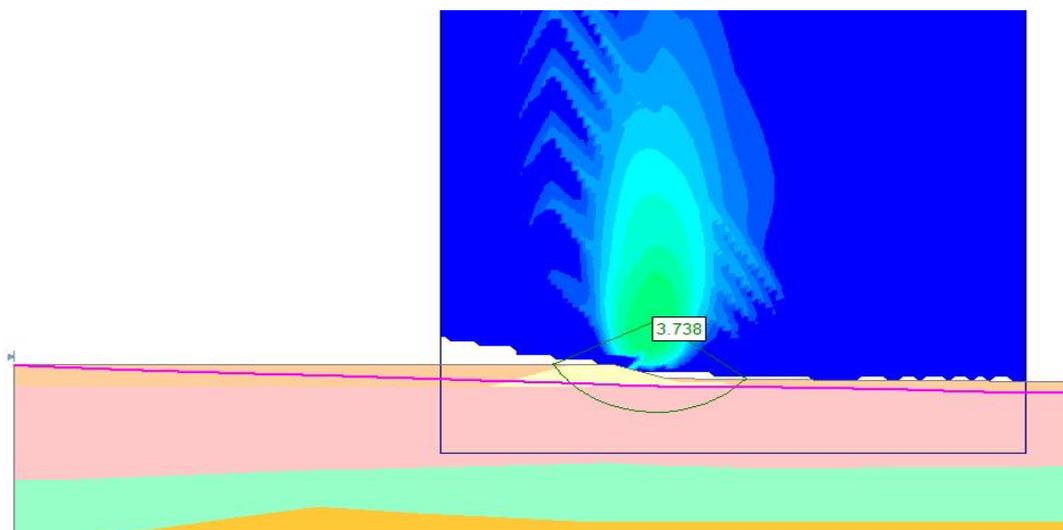
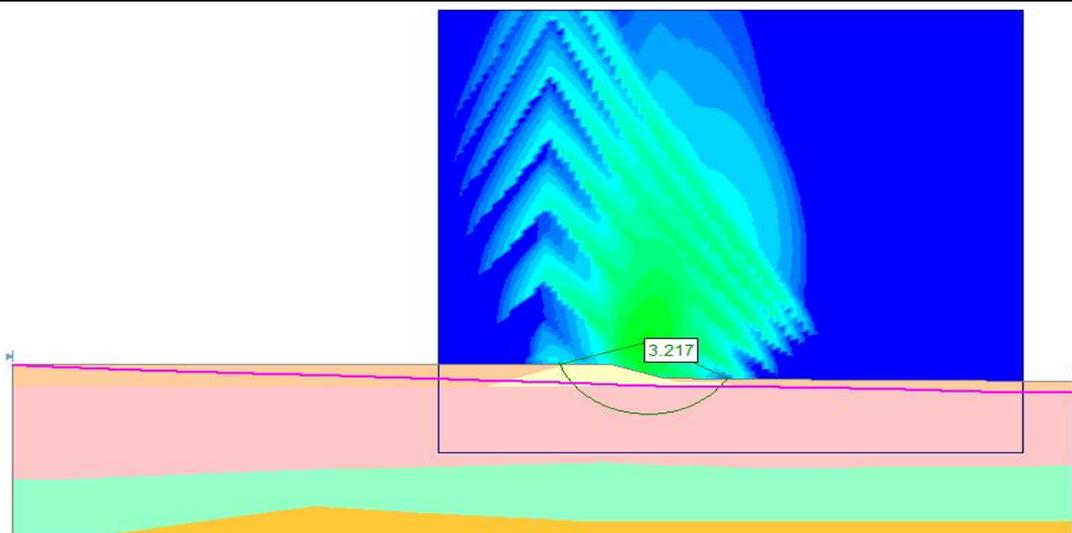
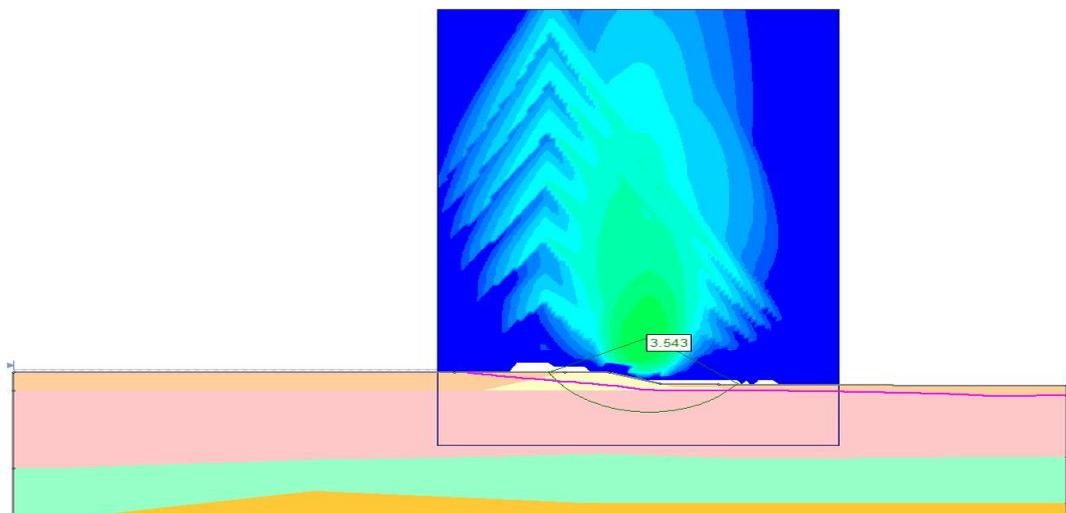
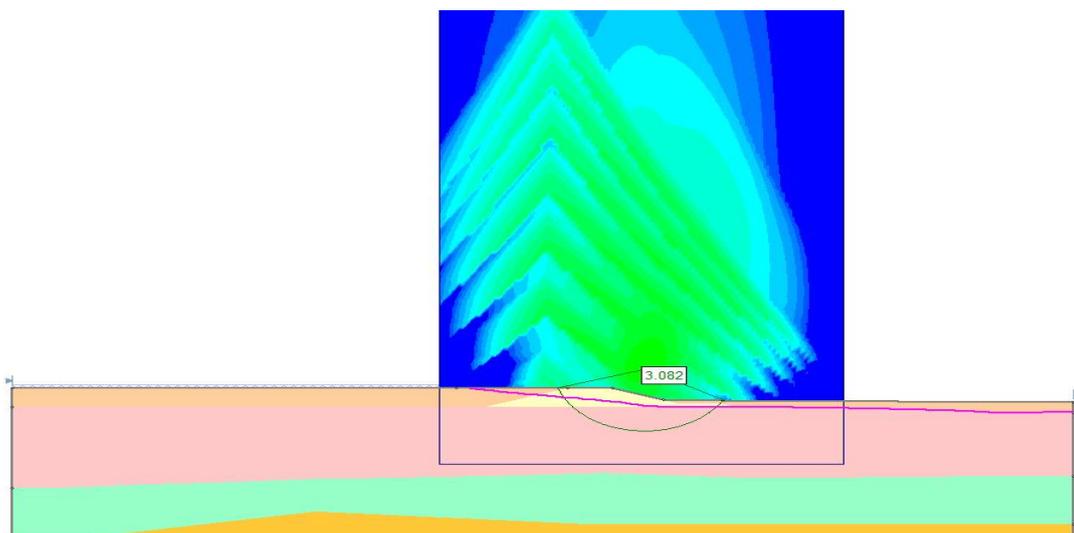
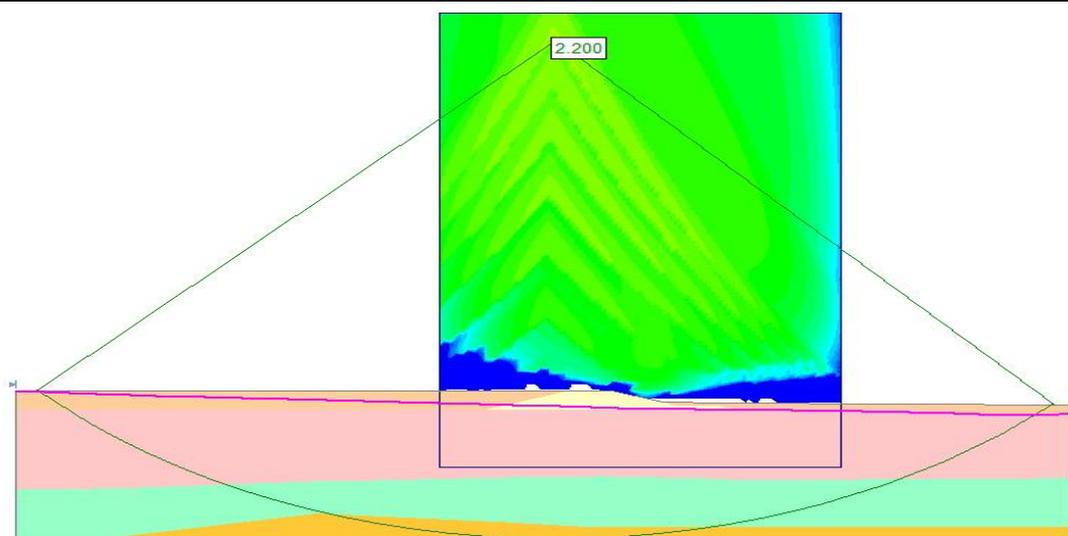
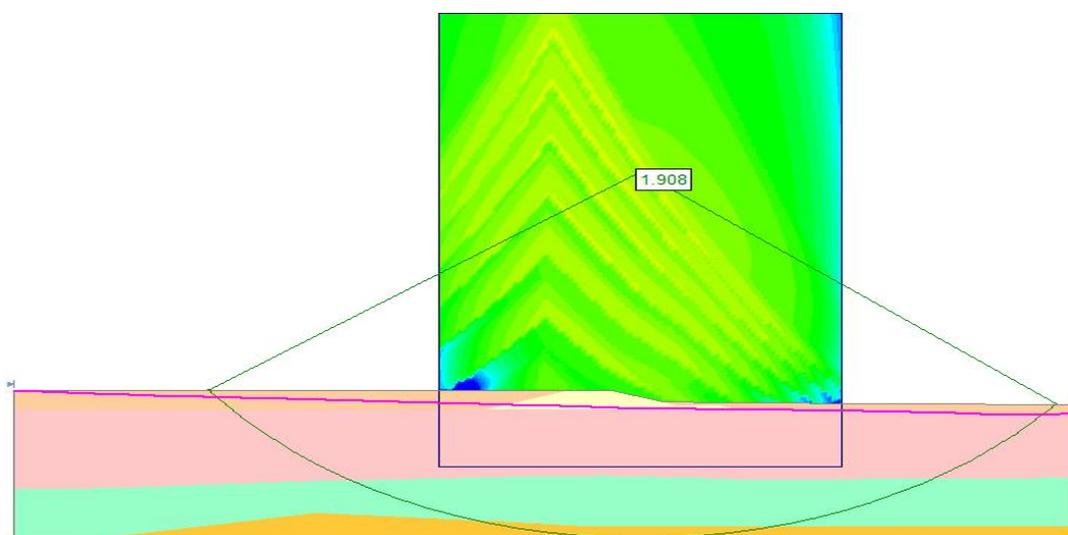
图 3-20 膜袋拦挡坝 4-4 剖面正常工况毕肖普法计算结果图

图 3-21 膜袋拦挡坝 4-4 剖面正常工况瑞典圆弧法计算结果图

图 3-22 膜袋拦挡坝 4-4 剖面洪水工况毕肖普法计算结果图

图 3-23 膜袋拦挡坝 4-4 剖面洪水工况瑞典圆弧法计算结果图

图 3-24 膜袋拦挡坝 4-4 剖面特殊工况毕肖普法计算结果图

图 3-25 膜袋拦挡坝 4-4 剖面特殊工况瑞典圆弧法计算结果图
